# Grabenabschnitt in Hohenkirchen - Herderstraße

## - Geländebegehung und Kurzbewertung

05.05.2022

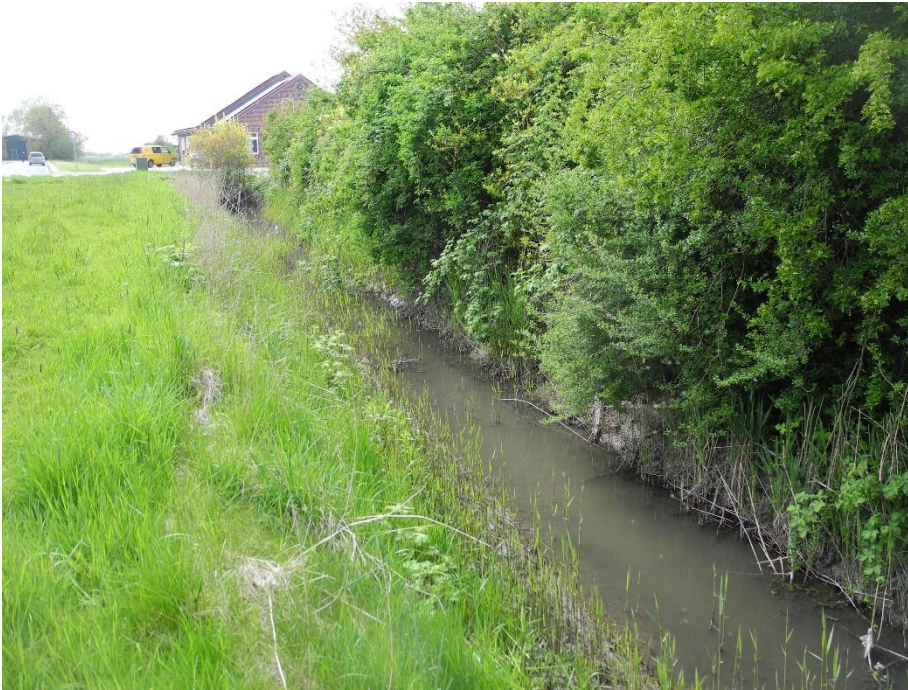
Der begutachtete Abschnitt des Grabens, der „Hohenkirchener Leide“, ist hoch eutroph, das Wasser trüb-grau, das Sediment grau-schwarz schlammig. Auf der Grabensohle und am Südufer steht schütteres Schilfröhricht. Am Nordufer stehen Gebüsche. Der Graben fließt nur langsam, es münden Entwässerungsrohre aus angrenzenden Flächen im Graben.

Abbildung 1: Graben im Vorhabensbereich

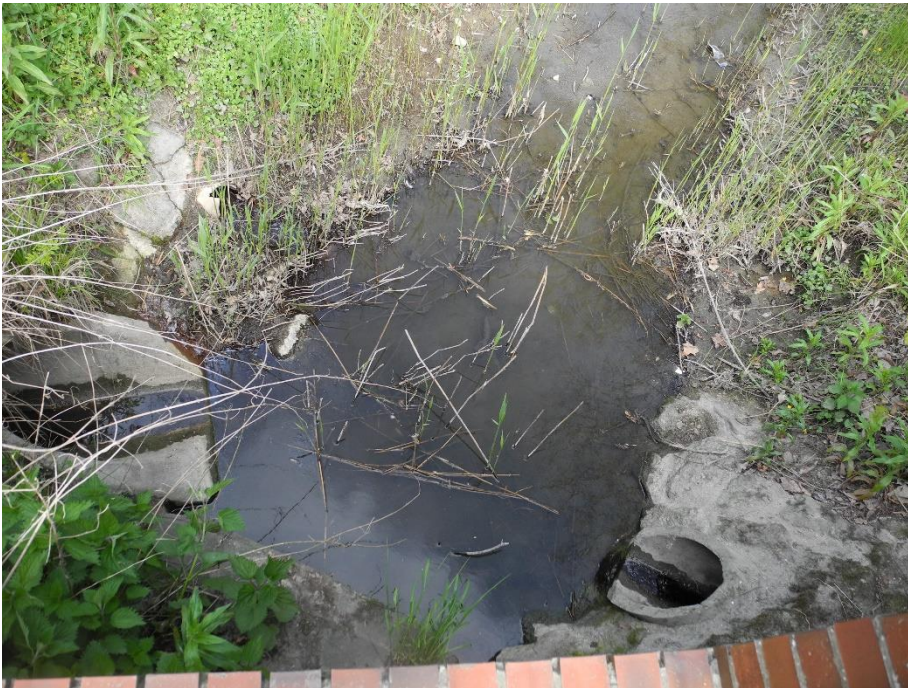
In das Gewässer münden mehrere Entwässerungsrohre aus angrenzenden, z. T. versiegelten Flächen.

Abbildung 2: Zulauf in die Hohenkirchener Leide aus Entwässerungsrohren

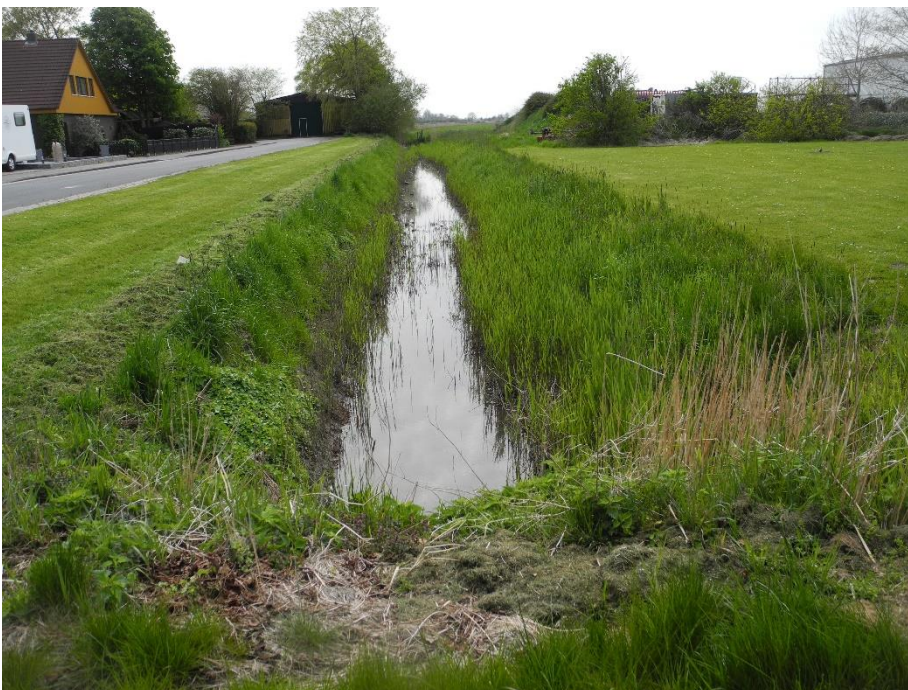
Nach Westen ist das Gewässer auf 60 m verrohrt, fließt anschließend auf kurzer Strecke durch Scherrasen und grenzt dann an einen landwirtschaftlichen Hof. Diese Nähe zu landwirtschaftlich genutzten Flächen ist sicher eine der Ursachen für die hohe organische Belastung des Grabens.

Abbildung 3: Hohenkirchener Leide mit ungemähter Uferböschung und angrenzendem Scherrasen

- Hierzu könnte der ungemähte Uferrücken entlang des Gewässers (s. Abbildung 3) verbreitert werden und soweit wie möglich in die angrenzende Scherrasen-Fläche ausgedehnt werden.
- Der Streifen zwischen Graben und Straße sollte dann nur einmal jährlich im Herbst gemäht werden.
- Grabenräumungen sollten abschnittsweise und nicht jährlich durchgeführt werden.
- In den Graben mündet ein Entwässerungsrohr. Wenn der Graben als Kompensationsmaßnahme aufgewertet würde, sollte geprüft werden, ob das Rohr an anderer Stelle münden kann, da Oberflächenwasser das Gewässer zusätzlich beeinträchtigen kann.

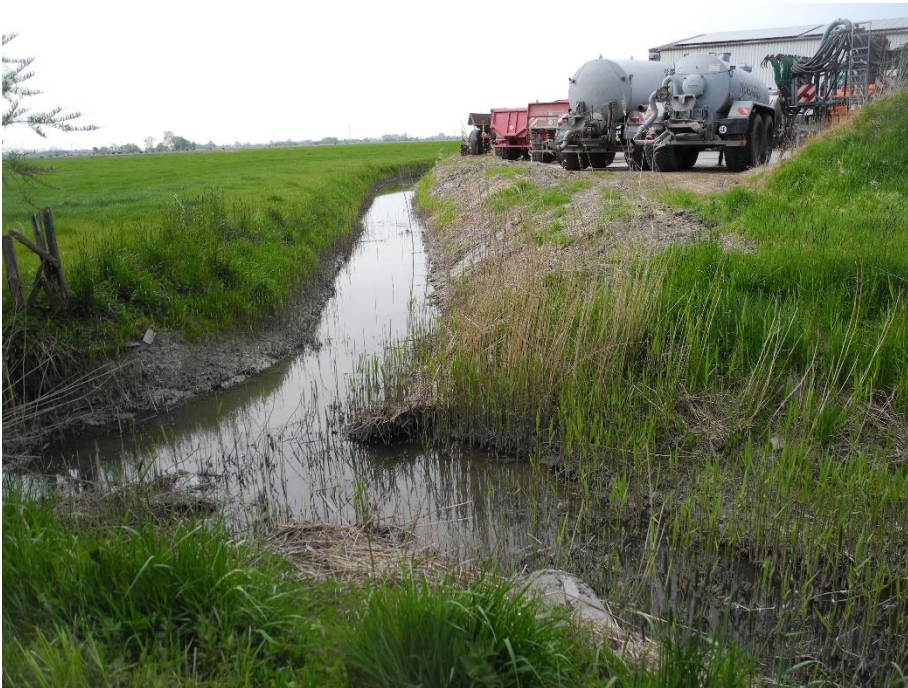
Abbildung 4: Fortsetzung der Hohenkirchener Leide nach Westen am Rande zu einem landwirtschaftlichen Hof

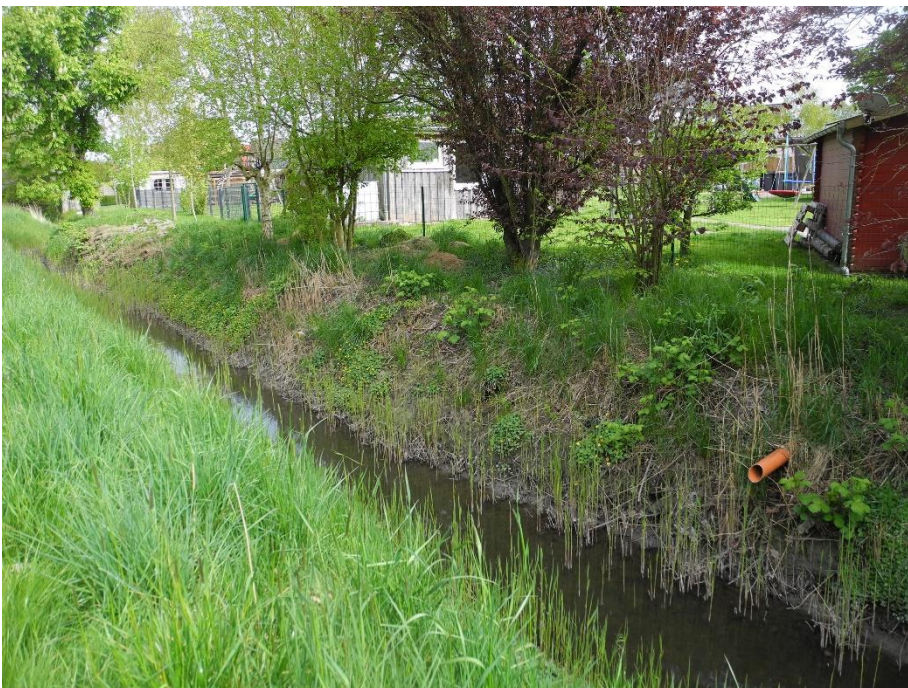
Nach Osten ist das Gewässer auf ca. 17 m unter der Jeverschen Straße ebenfalls verrohrt. Es führt jenseits der Straße entlang von Gartengrundstücken.

Abbildung 5: Fortsetzung der Hohenkirchener Leide nach Osten, östlich der Jeverschen Straße

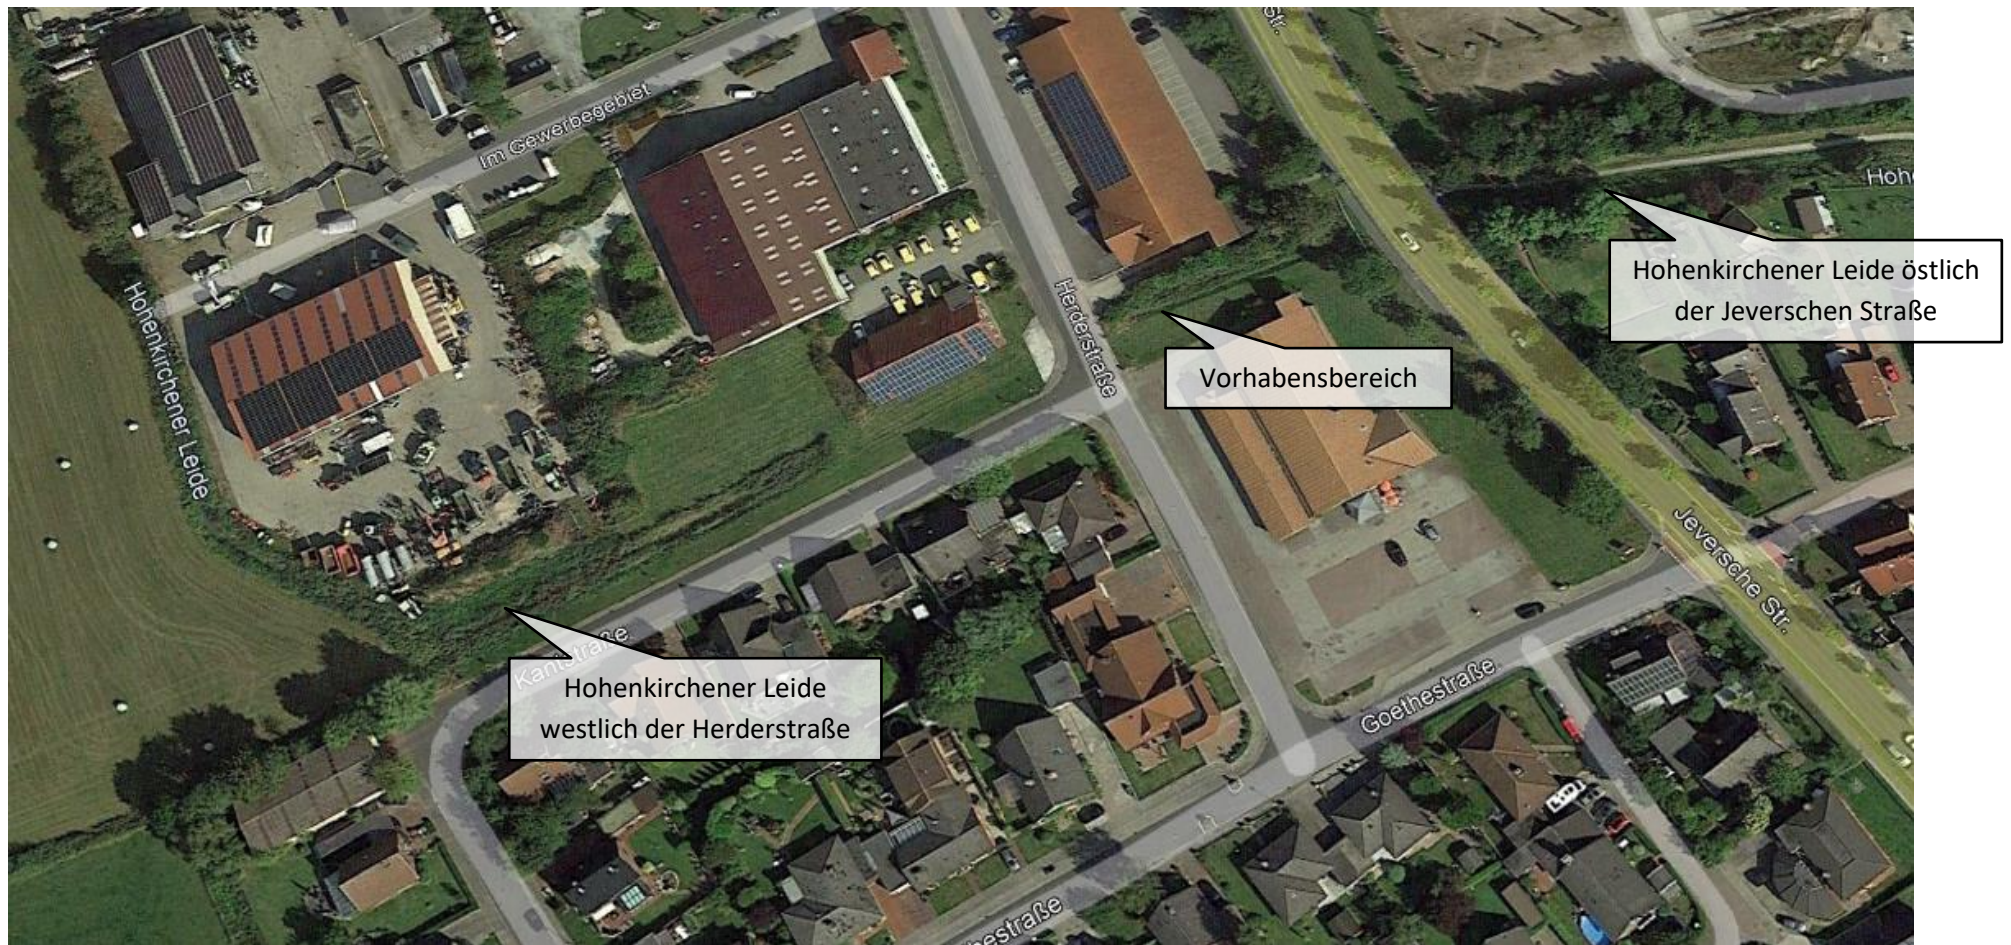
Abbildung 6: Luftbildausschnitt mit dem Vorhabensbereich und den westlich und östlich angrenzenden Abschnitten der Hohenkirchener Leide

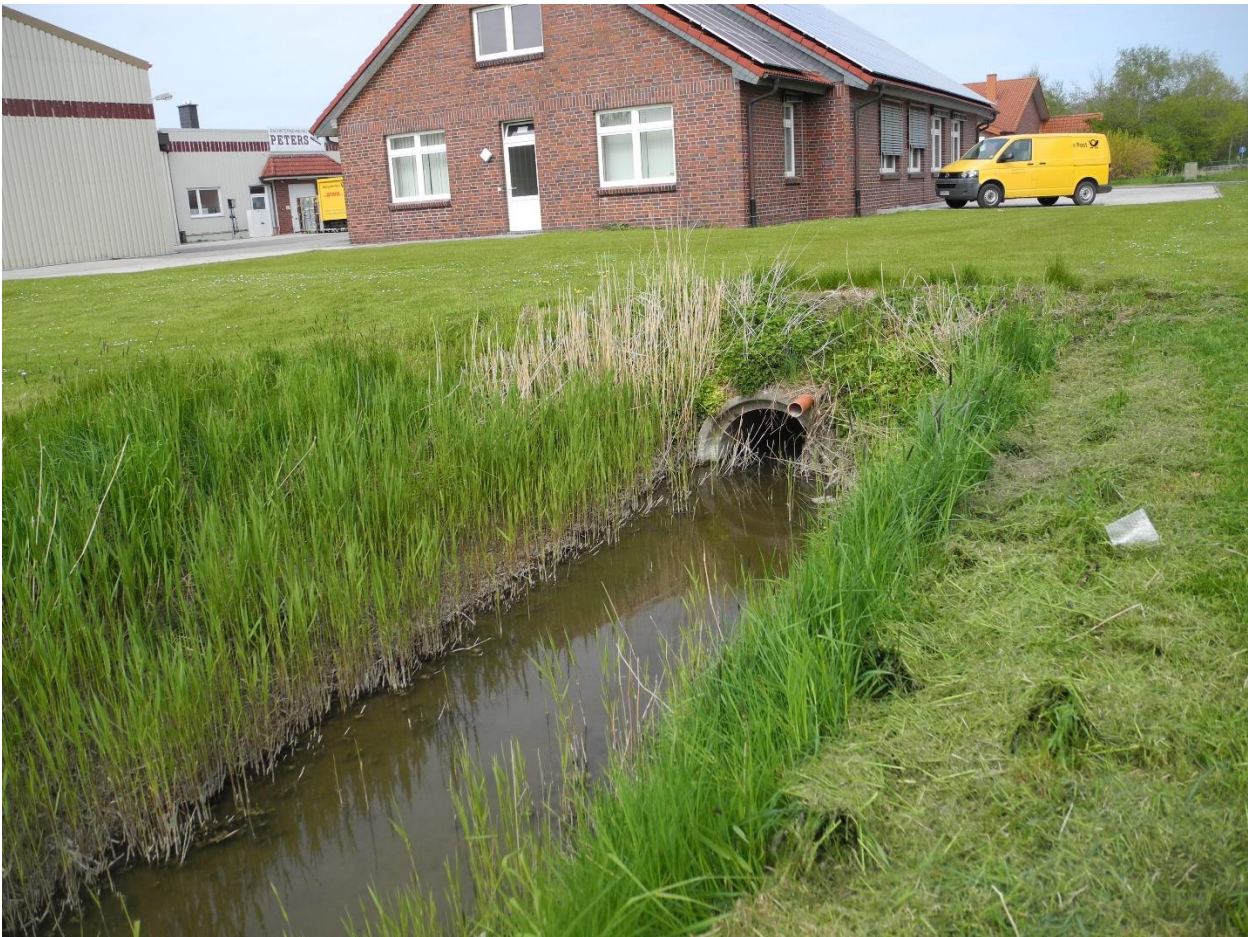
Abbildung 7: Drainagerohr oberhalb der Grabenverrohrung
