# Grabenabschnitt in Hohenkirchen - Herderstraße

## - Geländebegehung und Kurzbewertung

## 1 Ergebnis der Begehung des Grabens

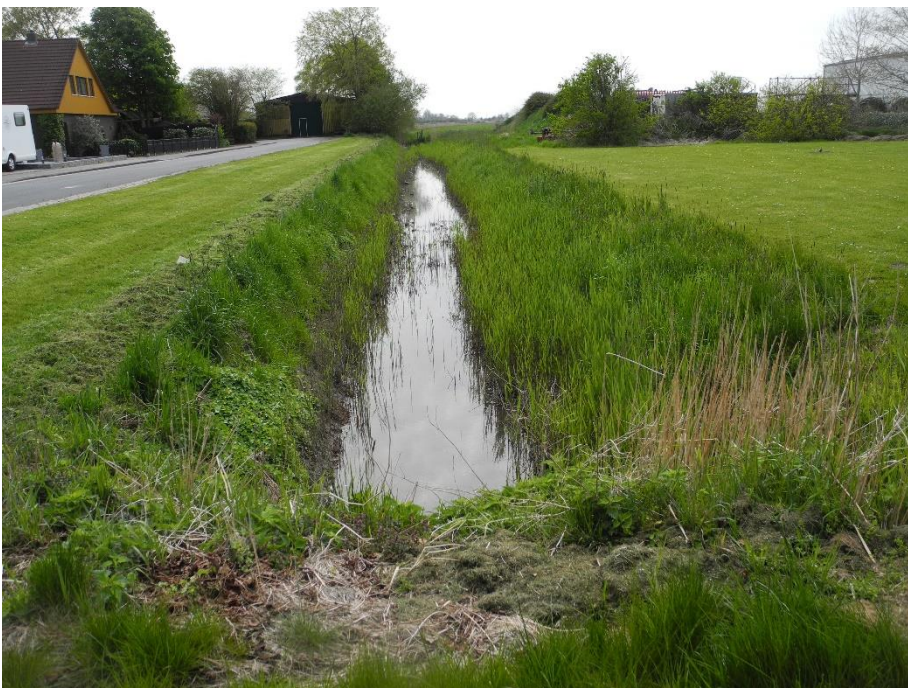
Nach Westen ist das Gewässer auf 60 m verrohrt, fließt anschließend auf kurzer Strecke durch Scherrasen und grenzt dann an einen landwirtschaftlichen Hof. Diese Nähe zu landwirtschaftlich genutzten Flächen ist sicher eine der Ursachen für die hohe organische Belastung des Grabens.

Abbildung 3: Hohenkirchener Leide mit ungemähter Uferböschung und angrenzendem Scherrasen

- Hierzu könnte der ungemähte Uferrücken entlang des Gewässers (s. Abbildung 3) verbreitert werden und soweit wie möglich in die angrenzende Scherrasen-Fläche ausgedehnt werden.
- Der Streifen zwischen Graben und Straße sollte dann nur einmal jährlich im Herbst gemäht werden.
- Grabenräumungen sollten abschnittsweise und nicht jährlich durchgeführt werden.
- In den Graben mündet ein Entwässerungsrohr. Wenn der Graben als Kompensationsmaßnahme aufgewertet würde, sollte geprüft werden, ob das Rohr an anderer Stelle münden kann, da Oberflächenwasser das Gewässer zusätzlich beeinträchtigen kann.
